Maßnahmen Portaltüre St. Antonius Tönisberg

Schadensaufnahme bei der Erstbesichtigung am 30.9.2021

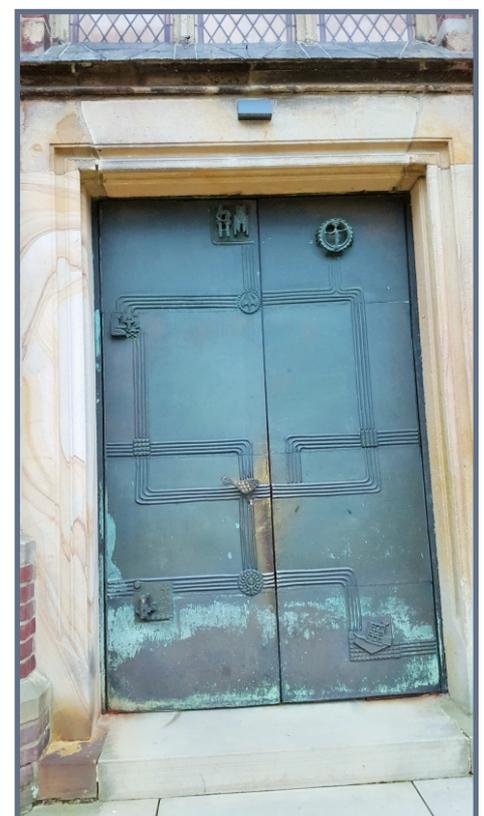
Die Türe vor der Maßnahme

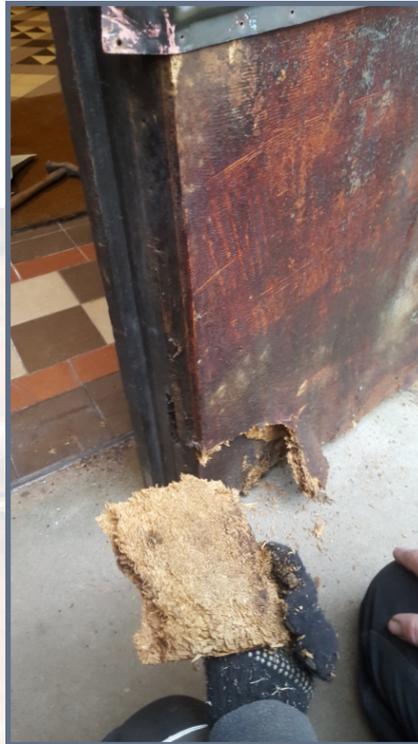
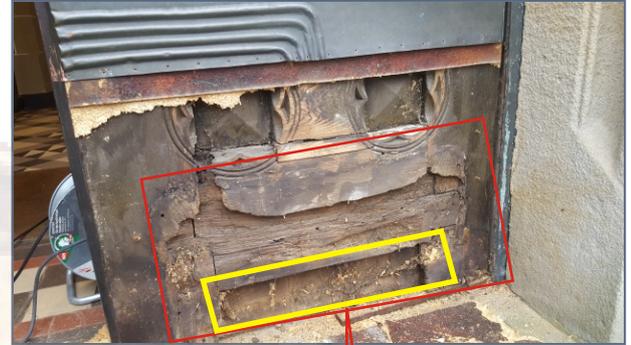
Der rechte Flügel (Festflügel) nach Abnahme des Kupferbleches.

Die Spanplatte von 1975 ist von der Kondensfeuchte aufgeweicht und marode. Der untere Holzriegel war zu leicht dimensioniert und lose zu entnehmen.

Der Bereich darüber ist faul gewesen und hat stark an Querschnitt verloren. Dies ist vermutlich vor der Verblechung geschehen. Dort sass ein Holzsockel, dessen Umrisse man noch sieht. Unter dem Sockel hat eingedrungene Feuchtigkeit, begünstigt durch die Lage an der Wetterseite das Eichenholz zersetzt. Möglicherweise ein Grund für die Verblechung, die sicher durch die Verwendung ungeeigneter Materialien wie der Spanplatte den jetzigen Schaden auf lange Sicht verursacht hat. Das Eisenlager in Flacheisenform hat wegen weggerosteter Schrauben keine Verbindung mehr zum Holz und ist selbst korrodiert.

Es wurden die notwendigen Holzteile zur Stabilisierung des Rahmens und Ergänzung der fehlenden Holzsubstanz gemessen, um in der Werkstatt vorzubereitet zu werden. Dies wurde auch auf den Gehflügel übertragen.

Dazu wurden Maße für die Lagerteile genommen und die offene Stelle gegen die Witterung geschützt. Die Türen waren noch nicht ausgehangen worden. Abgenommenes Kupferblech wurde zum Richten mit in die Werkstatt genommen.

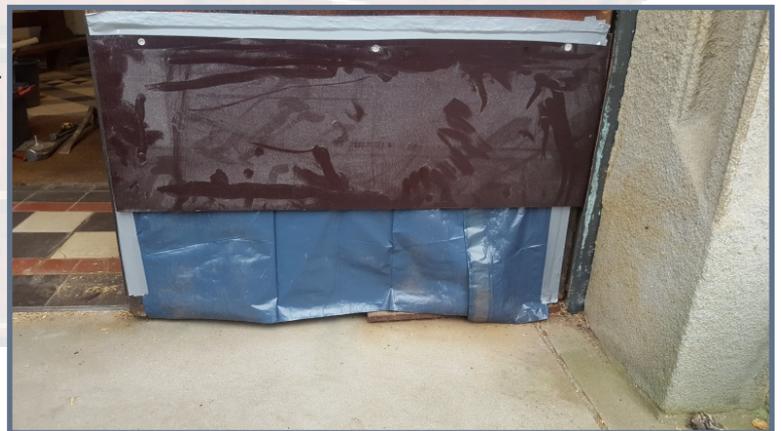
Gleiches Schadensbild nach Abnahme des Bleches des ausgehangenen Gehflügels. Die Spanplatte ist durchweicht und marode. Der untere Riegel ist nicht original, zu leicht dimensioniert und locker.

Das Lager ist feuerverzinkt- muß also nach 1975 erneuert worden sein. Im Bereich des Zapfens ist Korrosion aufgetreten.

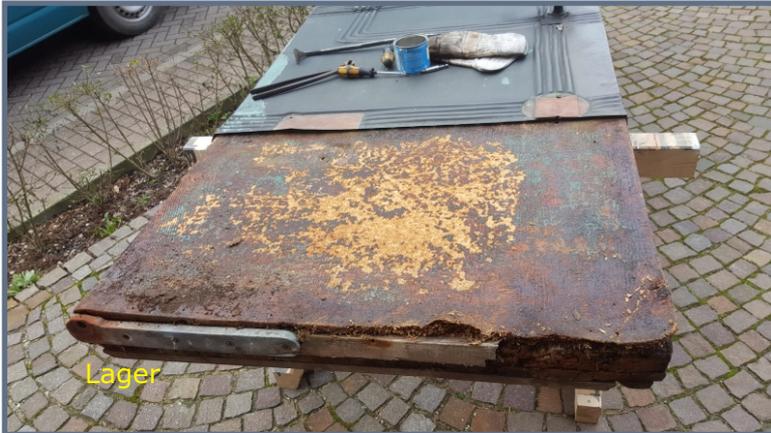
Unter der Spanplatte das gleiche Schadensbild: Die Schäden vor der Verblechung.

Im unteren Bereich eine ungenügende Platte zum Auffüttern und der untere Riegel, der allerdings nicht so stark verfallen ist, wie bei dem Festflügel. Dennoch ist er gegen einen stabileren Eichenholzzuschnitt auszutauschen.

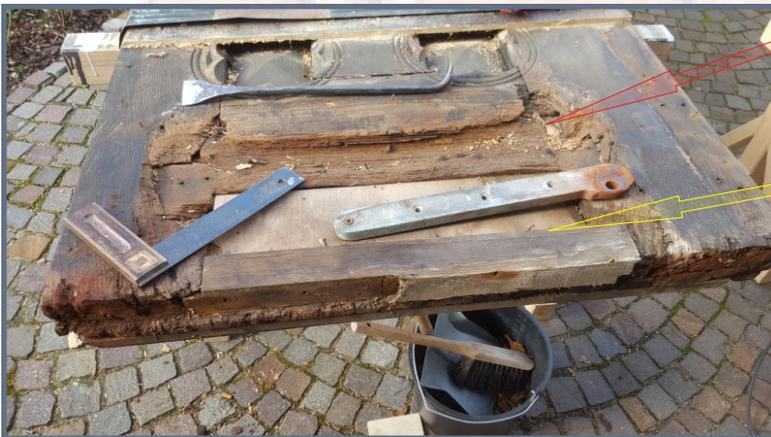
Einpassen der vorbereiteten Holzbauteile an beiden ausgehangenen Türen. Beide Sockelholzer wurden auf den Böcken befestigt.

Gleichzeitig wurden die Lager in die Stahlteile eingepasst und das Blech auf dem Sperrhaken, einem kleinen Amboß für leichte Blech- und Biegearbeiten zugerichtet.

Am oberen Lagersitz mussten zum Teil neue Befestigungsbohrungen mit Senkung hergestellt werden.

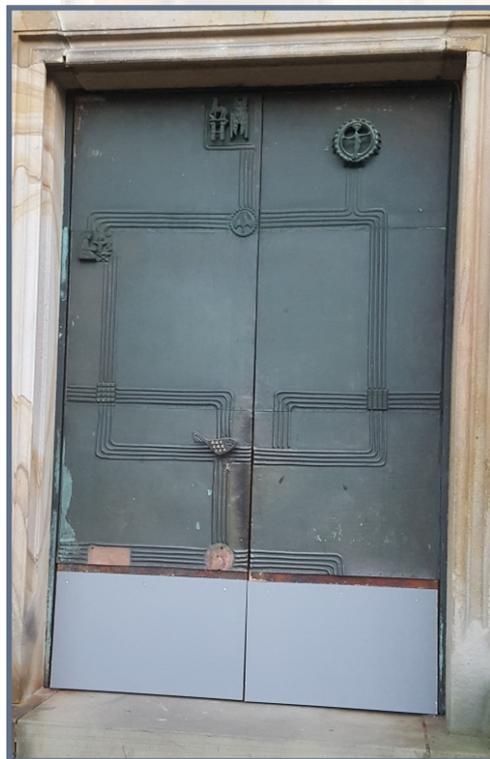
Verkleidung der ergänzten Stellen mit vorbereiteten Siebdruckplatten.

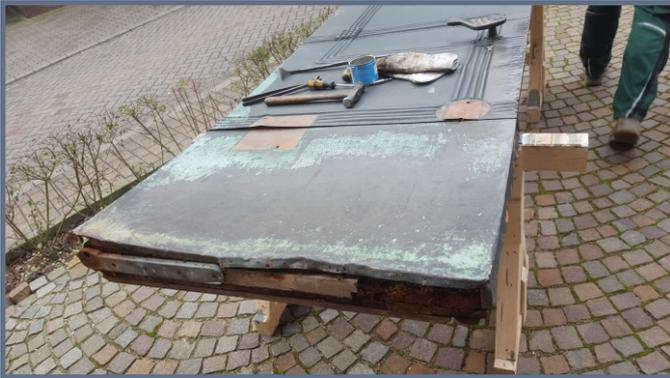
Kupferblech des Gehflügels, Nägel und Schrauben gelöst und vor dem abnehmen.

In Vorbereitung zum Anbringen nach den Restaurierungsarbeiten wurden die Bleche beider Flügel gerichtet und die Umkantung im Bodenbereich gekürzt. Diese hat ebenfalls dafür gesorgt, dass ein Ablüften der Spanplatten behindert wurde.

Vorher wurden die gegossenen Ornamente abgenommen. Durch die Feuchtigkeit, die auch ins Eichenholz gezogen ist, sind die unteren M6 Gewindestangen aus Stahl, mit denen die Ornamente durch die komplette Tür verschraubt sind, zum Teil in Reaktion mit der Gerbsäure abgerostet.

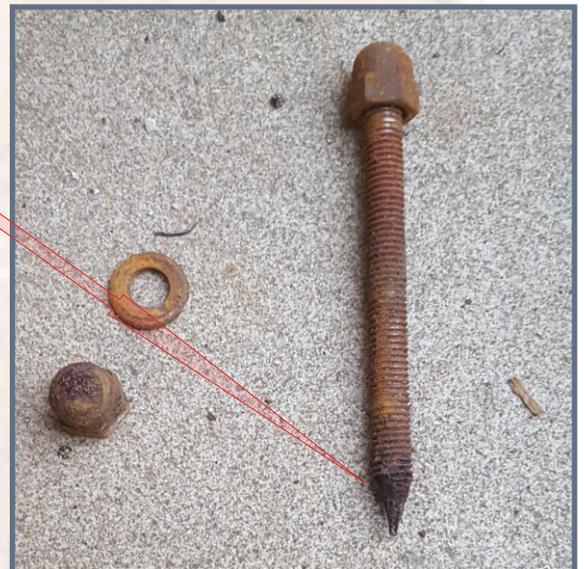
Stark korrodierte Gewindestange mit Scaibe und Hutmutter. Man sieht den Querschnittsverlust innerhalb der Spanplatte und der ersten Millimeter im angrenzenden Eichenholz.

Die 7 Gewindestangen der 3 demontierten Ornamente mussten teils ausgebohrt werden und sind durch M6 Gewindestangen aus Edelstahl ersetzt worden. Die Hutmuttern sind der Optik halber wiederverwendet worden.

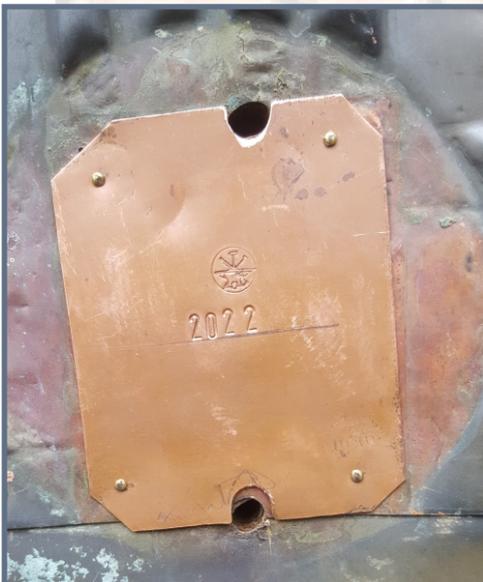
Nachgefertigtes Abdeckblech des Gehflügels unter dem runden Ornament mit der Schmiedemarke der Fa. Poos und der Jahreszahl der Restaurierung.

Man sieht die durchgehenden Befestigungslöcher des Ornamentes.

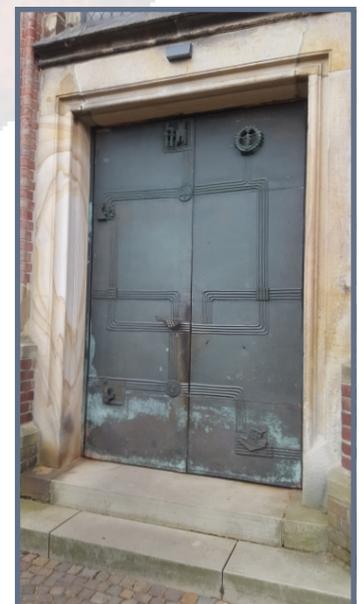
Die fertig eingesetzten Türflügel. Die Bleche sind aufgebracht, verschraubt und vernagelt. Im Bereich der Rundungen der Türen zum Zargenrahmen hin, ist das Kupferblech umgebogen, nachgetrieben und mit dem Türblatt vernagelt.

Im Sockelbereich ist eine Reihe Messingschrauben zur besseren Festigkeit des Bleches gesetzt worden.

Die Flügel sind in den Lagern leichtgängig und schließen gut.
