Maßnahmen Portaltüre St. Antonius Tönisberg

Schadensaufnahme bei der Erstbesichtigung am 30.9.2021

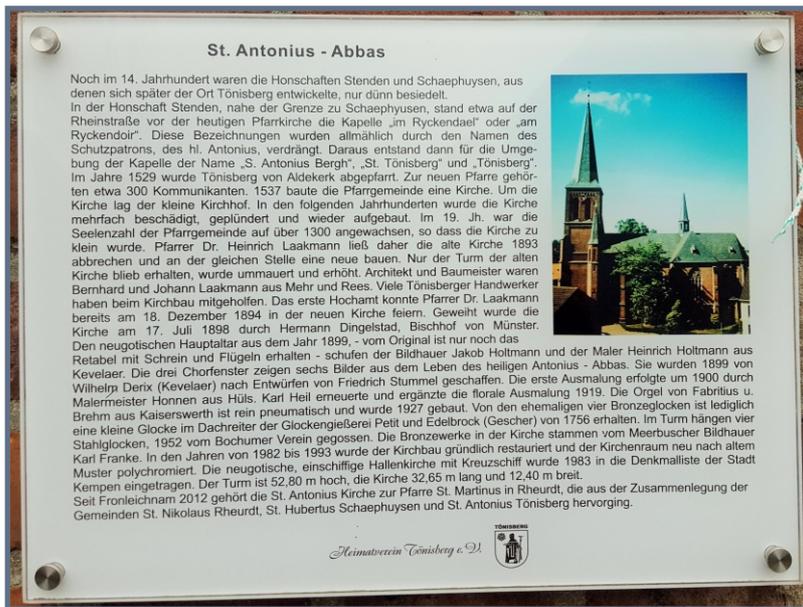
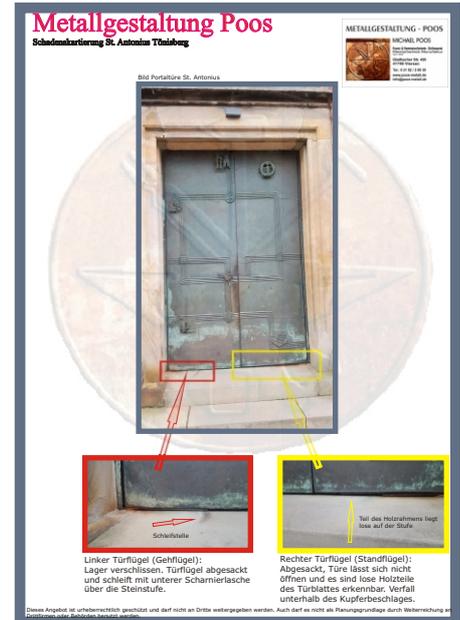
Laut der Information des Pastors wurde die Hauptportaltüre im Jahr 1975 mit Kupferblechen beschlagen. Dies geschah in Kombination mit Treibarbeiten in Form von parallel verlaufenden vierstrahligen Erhebungen (Sicken), die über die komplette Fläche der Türe verlaufen. Die Bleche sind am Rand mit Messingnägeln vernagelt und im sichtbaren Bereich der Türe, wo sie überlappen, mit Messingschrauben verschraubt. Neun sakral geprägte Ornamente aus Messingguss unbekannter Legierung sind auf der Türe platziert und mit Gewindestangen aus Stahl durch das Türblatt von innen mit Hutmuttern verschraubt. Die bauzeitliche Türe wurde im Zuge dieses Beschlages mit Spanplatten benagelt, um auf der ornamentierten Türe eine glatte Oberfläche zu haben.

Scharniere und Drehpunkte liegen untypisch unter dem Türblatt und nicht als geschmiedete Bänder von innen. Auch öffnet die Türe nach außen und liegt an der Wetterseite- der Ausrichtung der Kirche geschuldet. Die unteren Drehpunkte sind als Zapfen auf Eisenklötzen in den Boden eingelassen und wurden ohne Scheiben oder Legermetalle vorgefunden. Sollten diese existiert haben, sind sie ersatzlos verschlissen. Oben lagert die Türe in im Zargenrahmen verschraubten Zapfen, die in Führungslaschen auf dem jew. Türflügel eingreifen. Wie ich festgestellt habe, sind diese Zapfen-Laschen einmal geändert worden- vermutlich im Zuge der Verblechung. Sie hätten nicht dünner gewählt werden dürfen.

Der Beschlag der Türe, der seinerzeit als Umgestaltung und Verschönerung hergestellt wurde, ist auch der Grund für den Schaden im Bodenbereich der Türe. Er verursacht in seiner Ausführung, die heute nicht unserem handwerklichen Anspruch entspricht, Bildung von Kondenzfeuchte und den Verfall der Holzmaterialien. Der generelle Nachteil von diesen Kupferbeschlägen. Auch benötigen die Zapfen der Scharniere aufgrund ihres Querschnittsverlustes eine verschleissarme Lagerung.

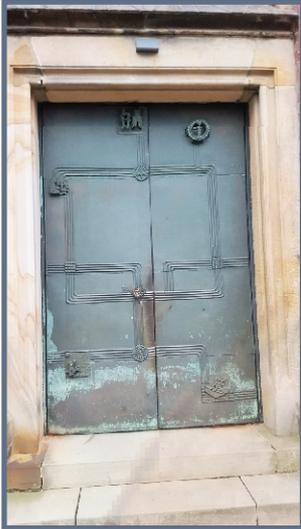
Bild Portaltüre St. Antonius

Bild Zustand vor der Maßnahme
